**Fastighetsuppgifter**

Fastighetsbeteckning  
VAGGERYD PENNAN 5  
Adress  
Algatan 10  
56730 Vaggeryd

Uppdragsnummer F1313  
Besiktningsdatum 2025-02-03  
Besiktningsföretag OBM Jönköping AB  
Besiktningsförrättare Tobias Fernstedt  
Närvarande Säljare.  
Giltig till och med 2026-02-03

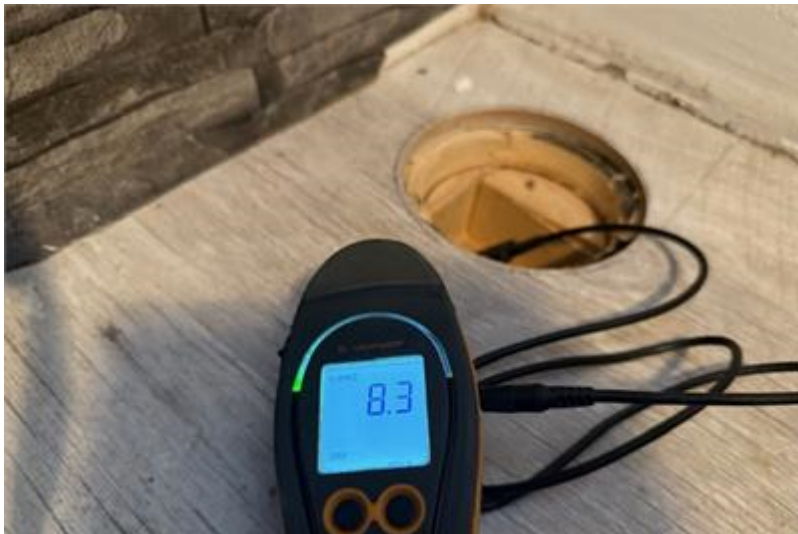
| Byggnadsdel | Gillestuga. |
| Konstruktionsdel | Golv. |
| Konstruktionsuppbyggnad | Betongplatta, uppreglad träkonstruktion, spontat trägolv, laminatgolv. |

Fuktkvoten i träregel i golvkonstruktionen uppmättes till under 10%.  
Det kritiska gränsvärdet för mikrobiell tillväxt brukar anges till ca 15-17% fuktkvot (FK).  
En avvikande lukt upplevdes från konstruktionen invid golv/väggvinklar.

Kontrollen visar på att åtgärdsbehov föreligger.  
Notera att stickprovsmässig undersökning är utförd samt att mätvärden normalt sett kan variera över årstiderna.  
För att säkert fastställa konstruktionens kondition och fuktstatus måste en mer omfattande undersökning utföras.
